Malzeme Biliminin Temelleri

Metallerin Kırılması, Yorulması ve Sürünmesi

Bölüm - 1

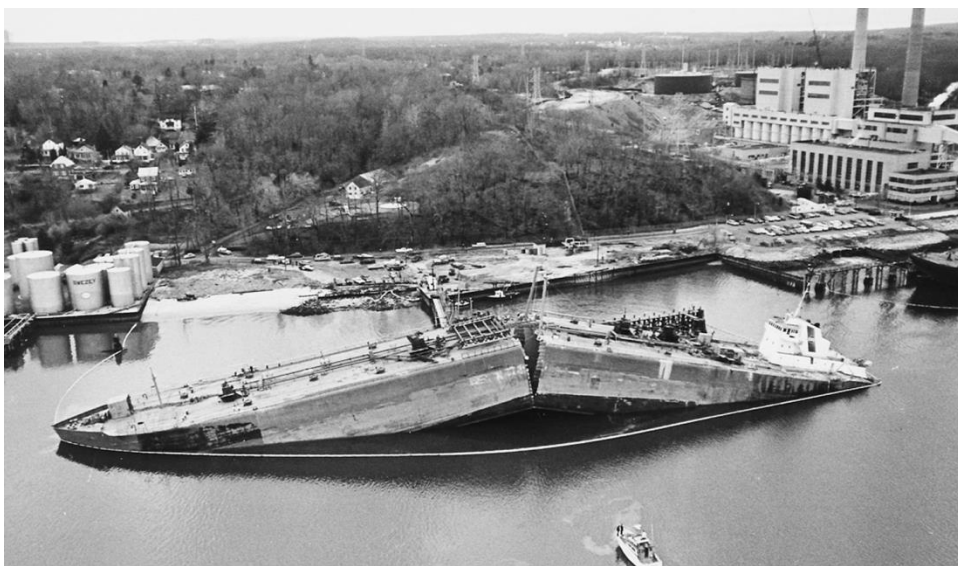
Ship That Broke in Two Identified as J.P. Gaines

The American Liberty ship which broke in two 100 miles off the Alaska coast during a storm the early morning of November 24 was identified yesterday as the John P. Gaines, bound for Seattle.

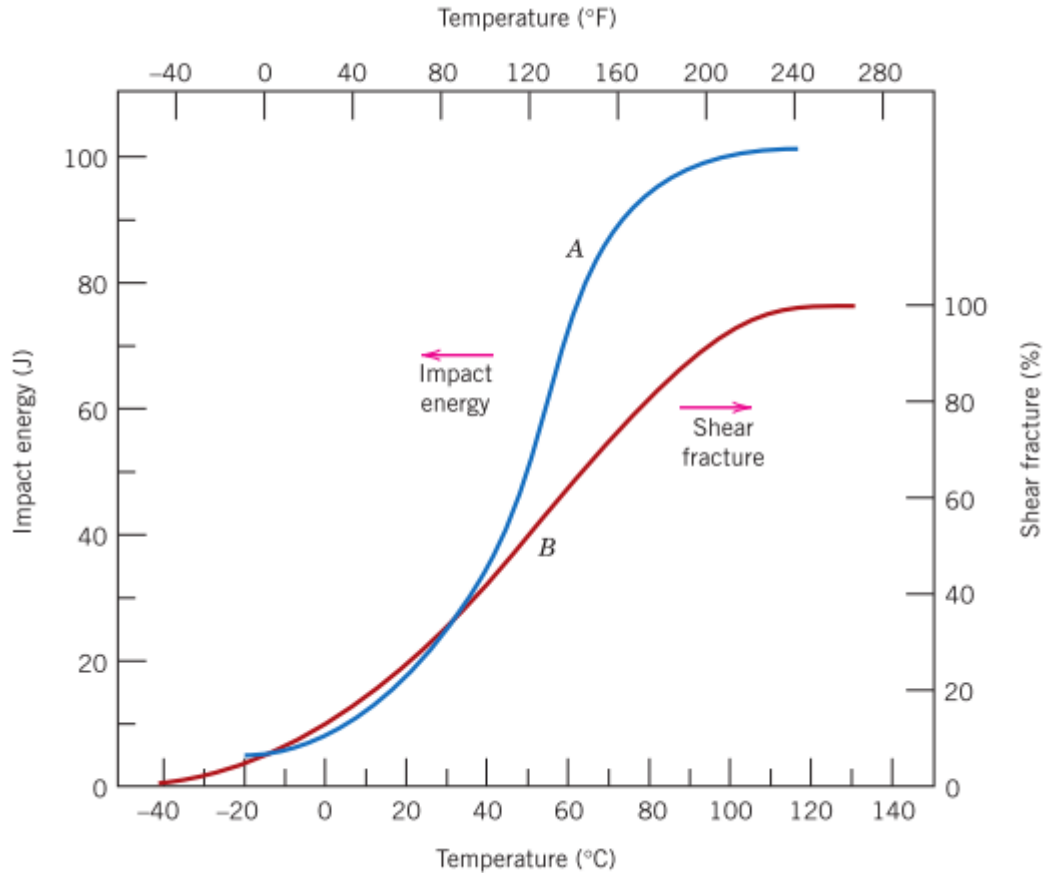
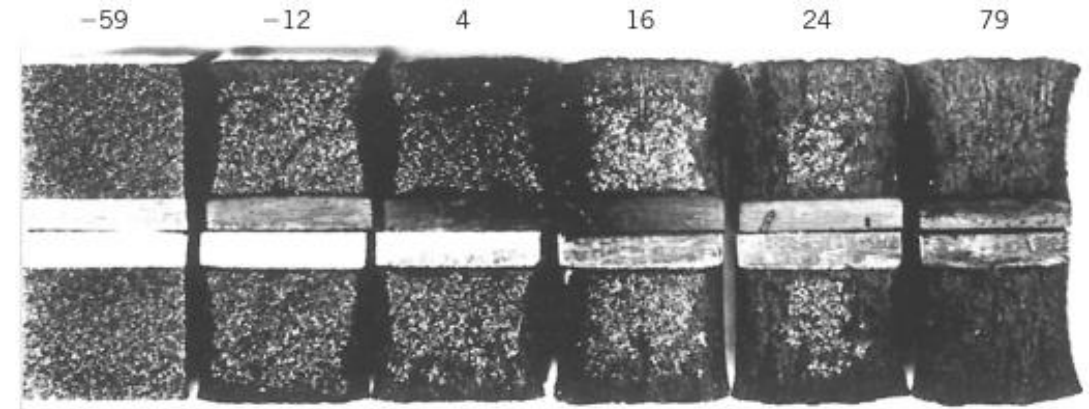
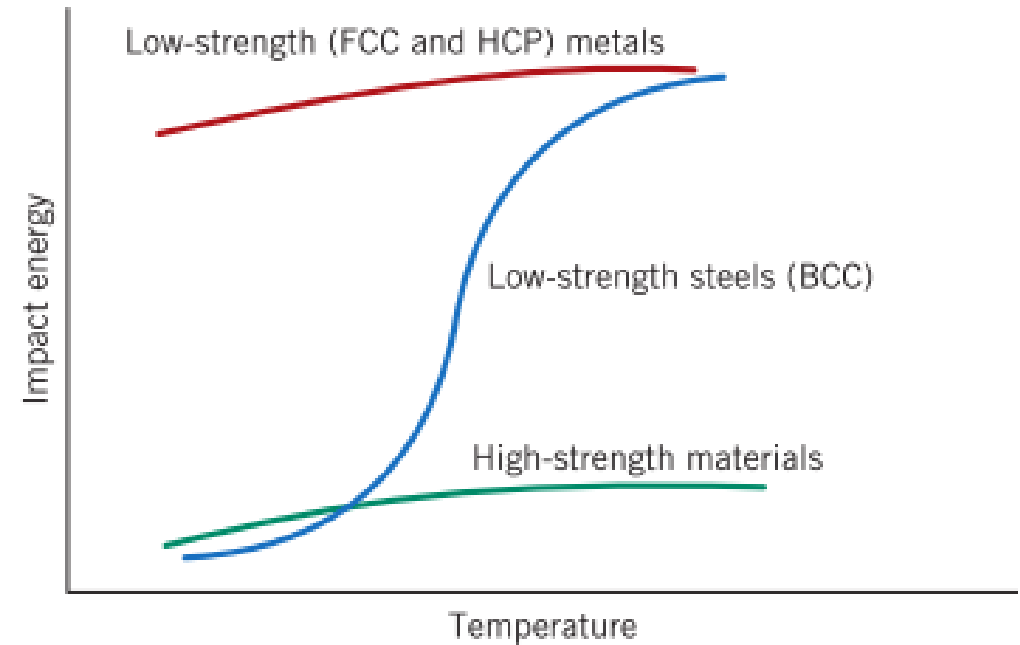
Sünek – Gevrek Kırılma Dönüşümü (Ductile-to-Brittle Transition)

Birçok alaşım için sünek kırılmadan gevrek kırılmaya geçiş belirli bir sıcaklık aralığında olur.

Bu nedenle tek bir sünek-gevrek kırılma dönüşüm sıcaklığı belirlemek zordur.

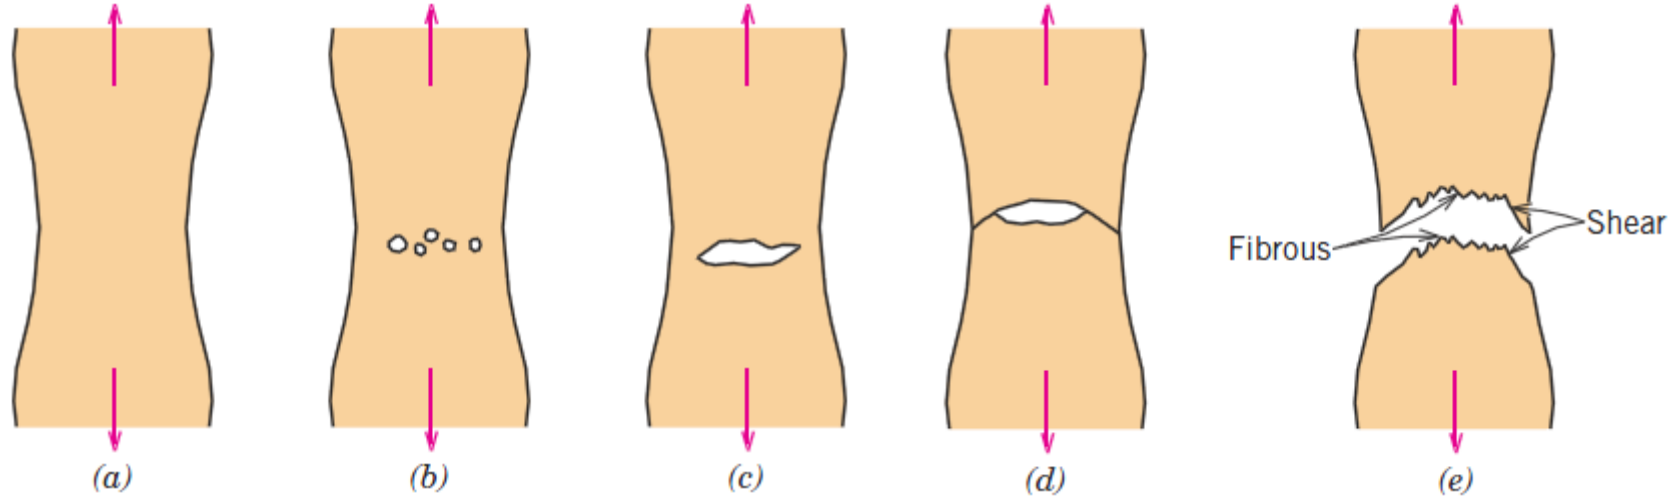
Sünek Kırılma (Ductile Fracture)

(a) Boyun verme (Necking)

(b) Mikro boşlukların oluşumu (Formation of microvoids)

(c) Mikro boşlukların bir araya gelmesi ile çatlak oluşumu (Microvoid coalescence)

(d) Kesme (shear) deformasyonu ile çatlakların ilerlemesi (Crack propagation by shear)

(e) Kırılma (Fracture)

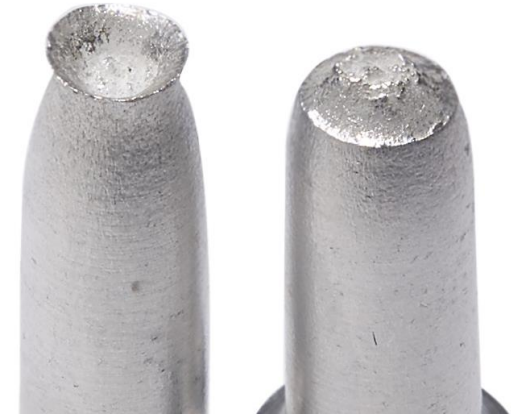
Alüminyum (Al)

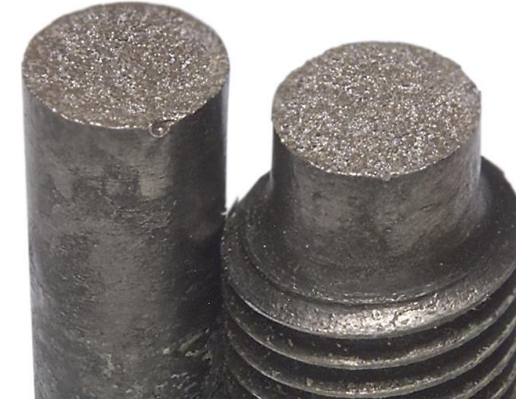
Gevrek Kırılma (Brittle Fracture)

- Kayda değer bir plastik deformasyon olmaz
- Çatlak ilerlemesi çok hızlıdır
- Çatlak uygulanan gerilim yönüne hemen hemen dik olarak ilerler
- Çatlak genellikle bölünme (cleavage) yani özel kristalografik düzlemler (cleavage planes) boyunca atomik bağların kırılması sonucu ilerler.

Çelik

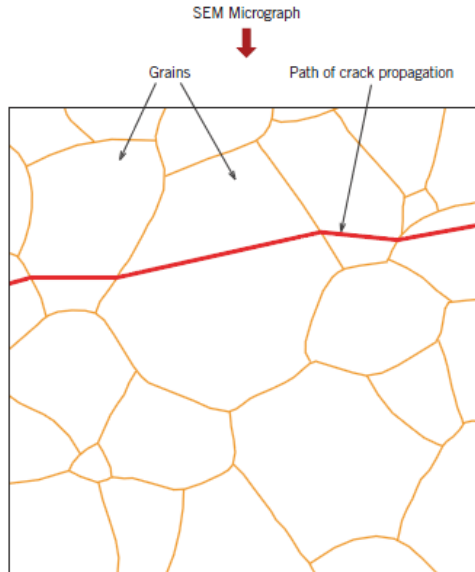
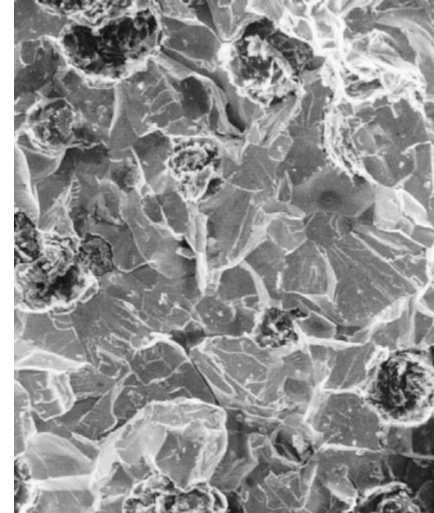
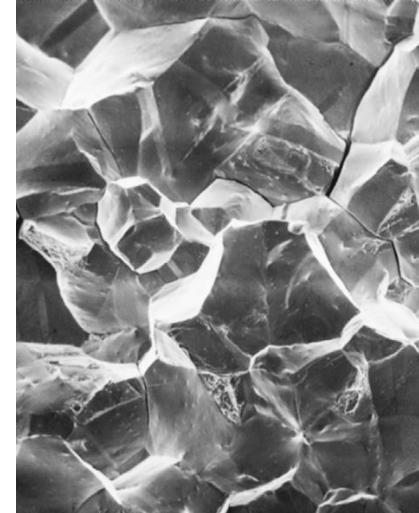
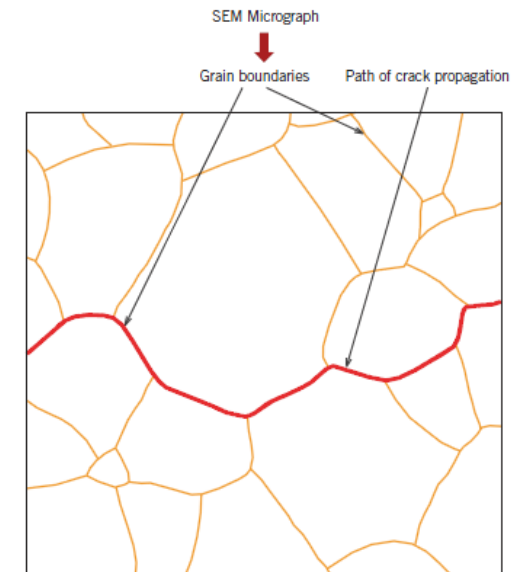
Gevrek Kırılma Çeşitleri

Tane içi (Intragranular)

Taneler arası (Intergranular)

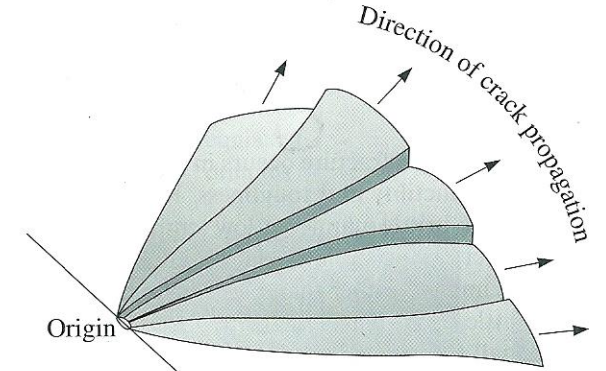
Chevron patterns
V şeklinde oluşumlar.

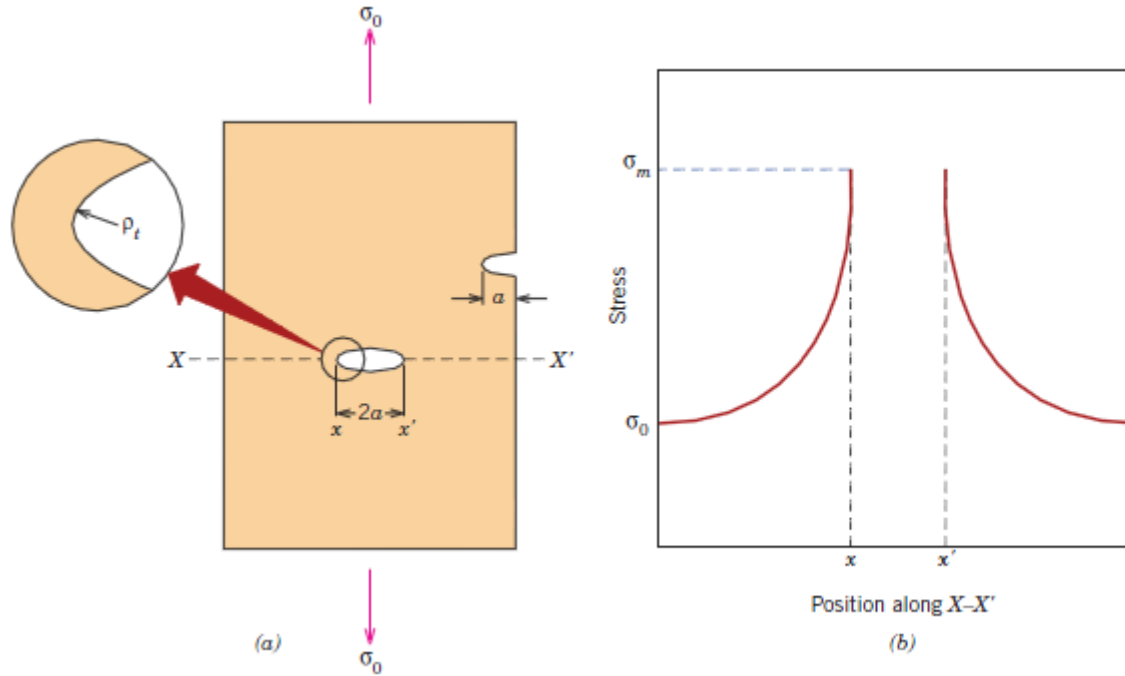
Gerilim yoğunlaşması (stress concentration)

$$\sigma_{\max} = 2\sigma_0 \left(\frac{a}{\rho_t} \right)^{1/2}$$

↓
Eğrilik yarıçapı
(radius of curvature)

*Gerilim yükseltme faktörü
(stress concentration factor)*

$$K_t = \frac{\sigma_{\max}}{\sigma_0} = 2 \left(\frac{a}{\rho_t} \right)^{1/2}$$
